## **MONITOREO DE TRABAJOS DE REVEGETACIÓN Y RECUPERACIÓN DE ÁREAS (primera fase) Proyecto de Restauración de Senderos – American Alpine Club**

**SECCIONAL LAGO VIEDMA – PARQUE NACIONAL LOS GLACIARES– Diciembre de 2009**

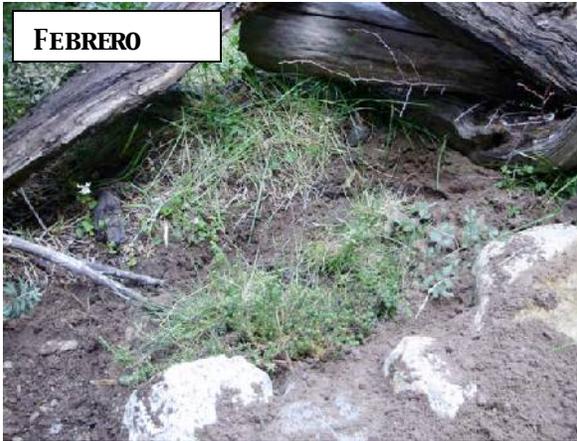
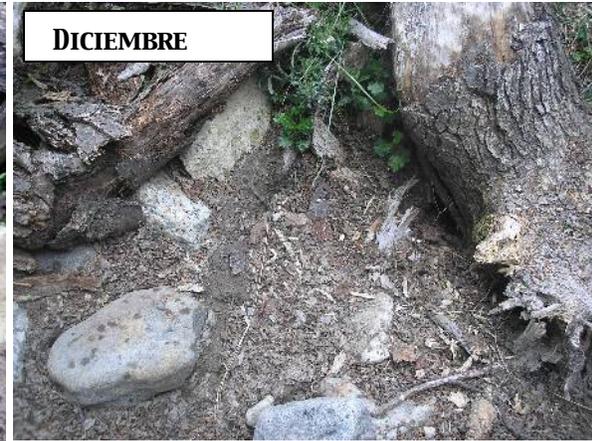
### **SITIO 1: ZANJA ALEDAÑA A LA “VEREDA” Experiencia 1**

*Estado al momento del monitoreo:* no se evidencian rastros del trasplante. Se presume que la “champa” desapareció como resultado del pisoteo.

*Resultado de la experiencia hasta el momento:* negativa

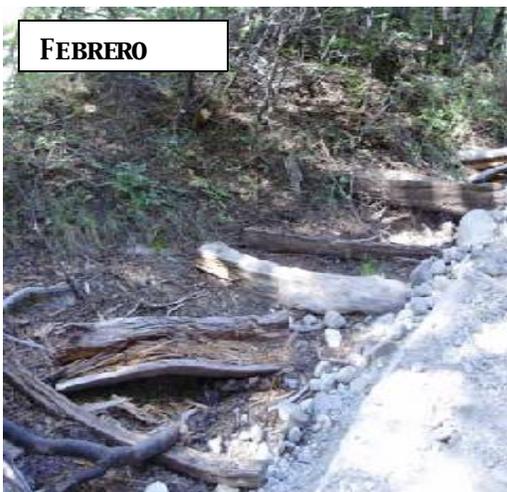
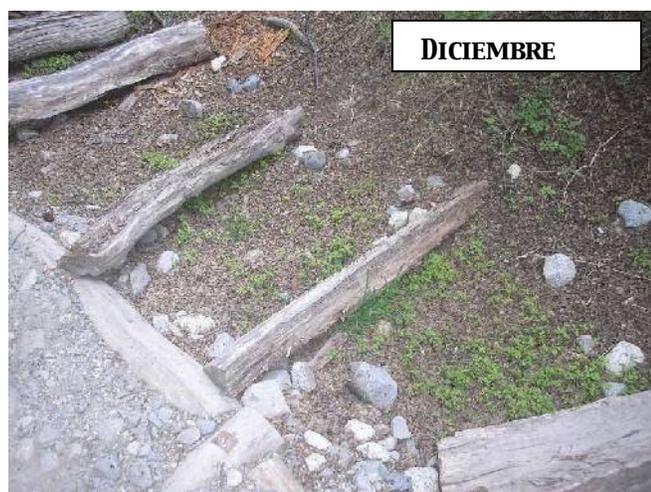
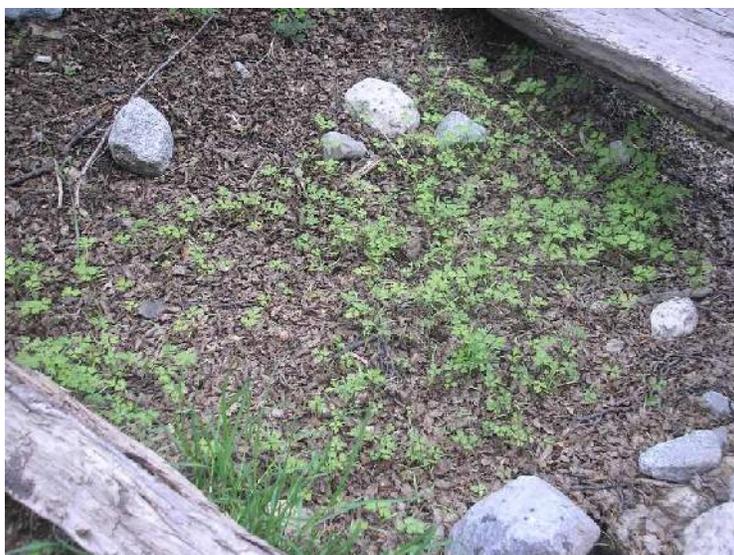
## Experiencia 2

*Estado al momento del monitoreo:* Se depositó naturalmente más cantidad de material, y durante la primer semana de diciembre brotó el Cacho de cabra (*Osmorhiza chilensis*) en un 50% de la superficie sembrada. No brotó la Lenga.

*Resultado de la experiencia hasta el momento:* positiva

*Observaciones:* el drenaje que se encuentra en la margen Oeste del terraplén se encuentra bastante más seco con respecto al año anterior.

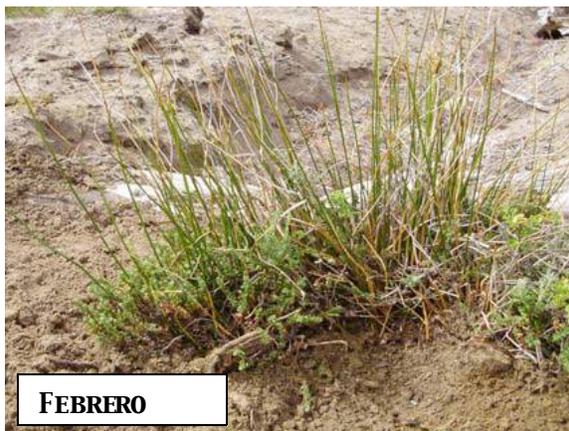
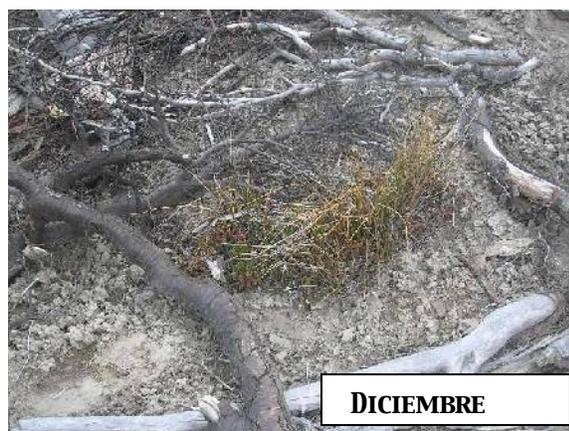
### Experiencia 1

*Estado al momento del monitoreo:* la Parrillita rebrotó, y las demás especies de la champa se encuentran en estado saludable.

*Resultado de la experiencia hasta el momento:* positiva

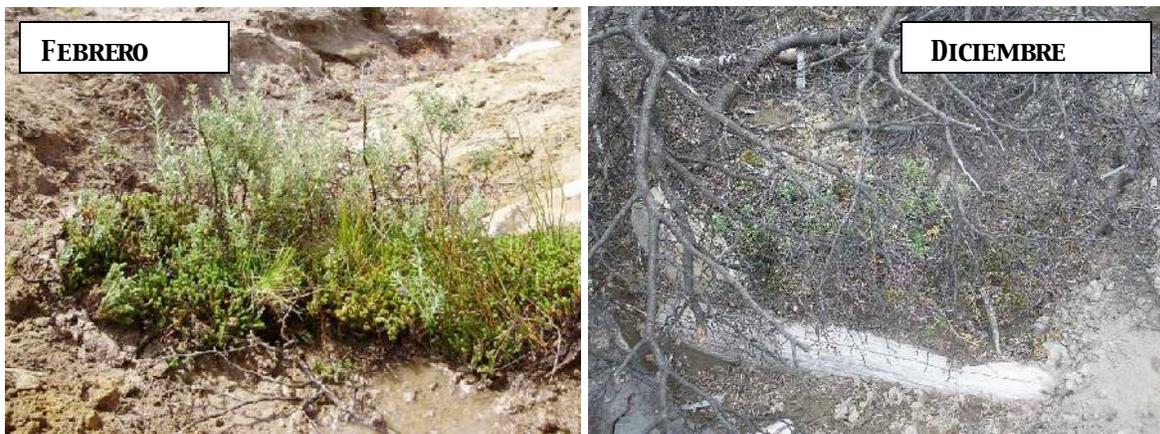
### Experiencia 2

*Estado al momento del monitoreo:* todas las especies sobrevivieron. El Romerillo se encuentra en muy buen estado. La champa está cubierta con mayor cantidad de sedimento.

*Resultado de la experiencia hasta el momento:* positiva

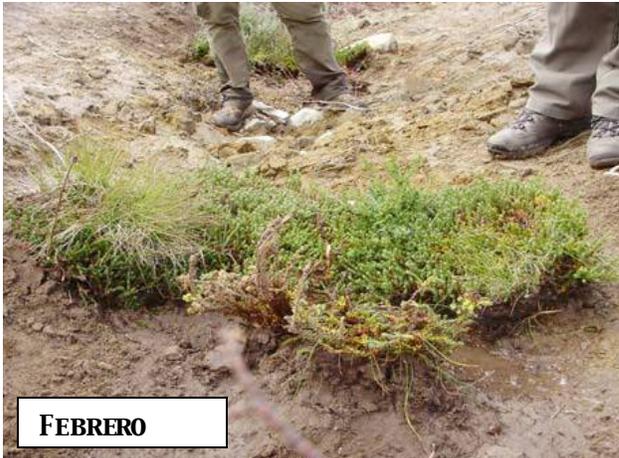
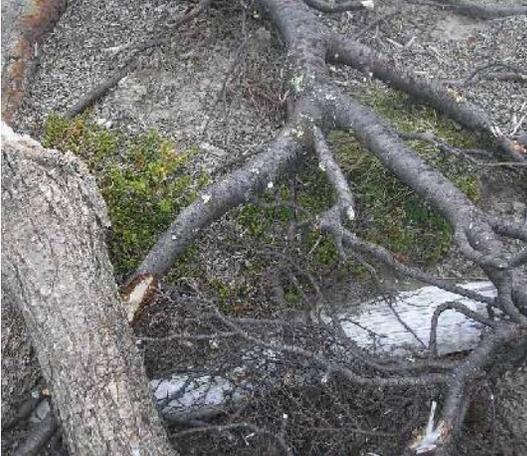
### **Experiencia 3**

*Estado al momento del monitoreo:* Saludable en general. El Calafate se encuentra en muy buen estado y florecido. No se detectó la planta de Erigeron.

*Resultado de la experiencia hasta el momento:* positiva

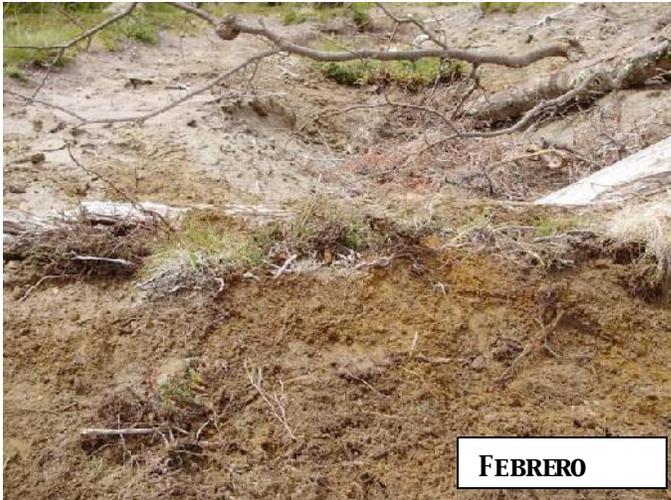
#### Experiencia 4

*Estado al momento del monitoreo:* Hubo dudas al momento de identificar la ubicación de la champa, lo que se realizará en una siguiente oportunidad con mayor cantidad de datos. Se detectaron algunas pequeñas gramíneas en malas condiciones, con síntomas de mucho estrés.

*Resultado de la experiencia hasta el momento:* negativa

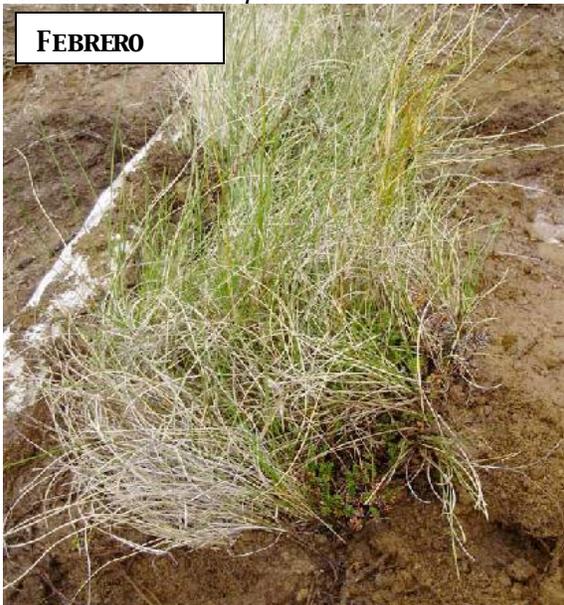
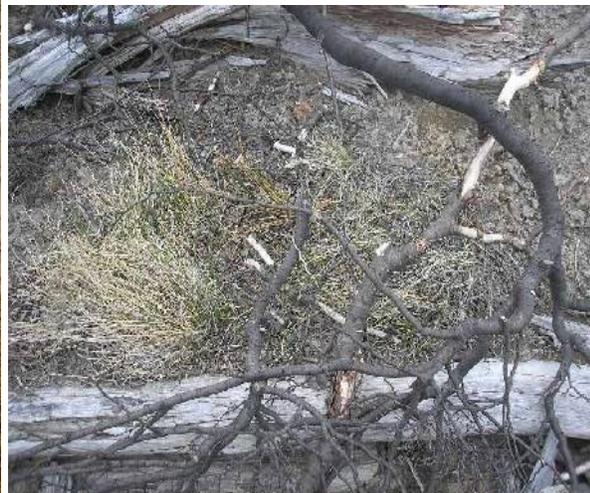
### Experiencia 5

*Estado al momento del monitoreo:* saludable en general

*Resultado de la experiencia hasta el momento:* positiva

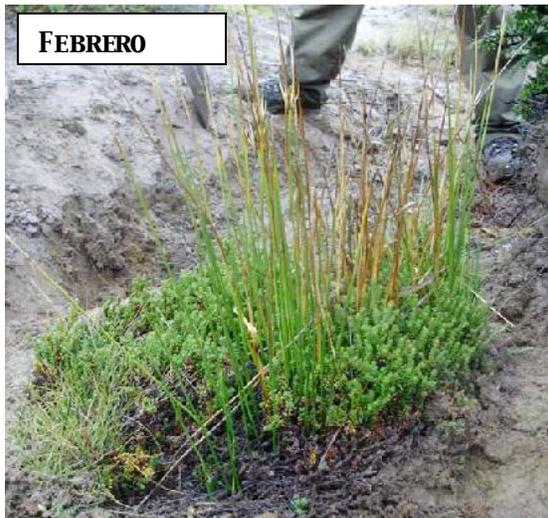
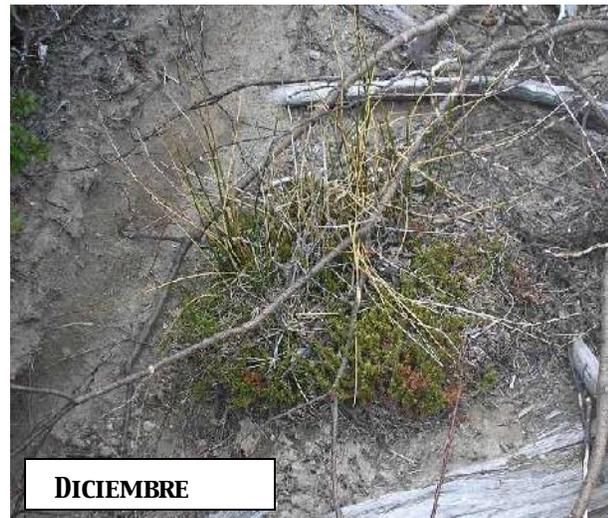
### Experiencia 6

*Estado al momento del monitoreo:* saludable en general

*Resultado de la experiencia hasta el momento:* positiva

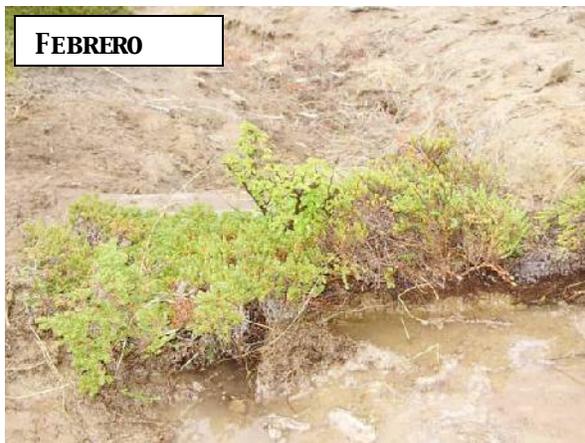
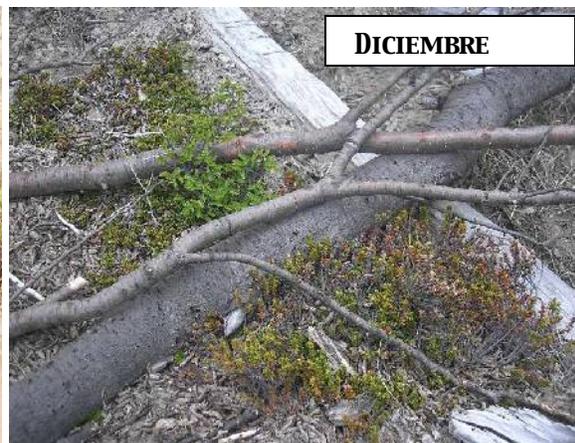
### Experiencia 7

*Estado al momento del monitoreo:* saludable en general. El Ñire brotó y se ve en excelente estado.

*Resultado de la experiencia hasta el momento:* positiva

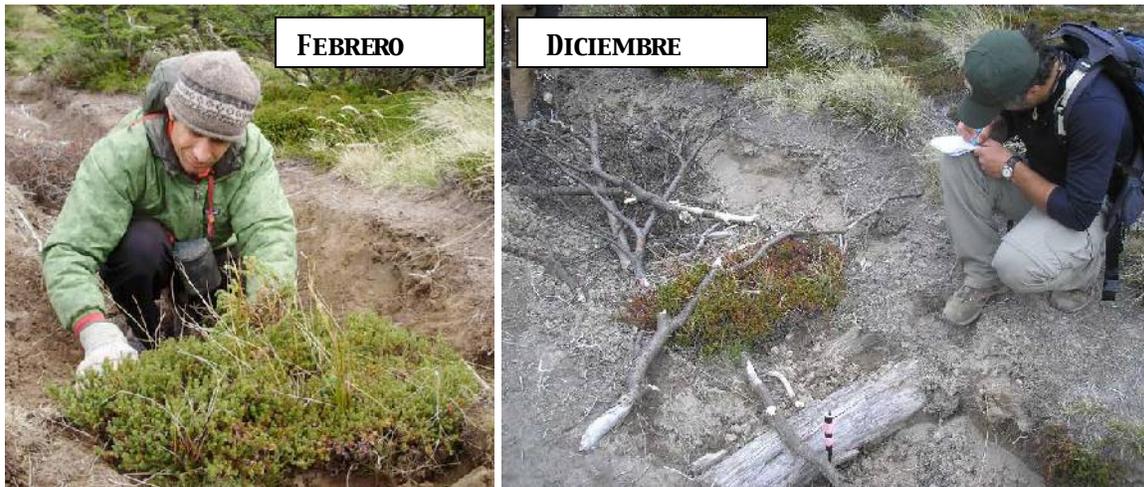
### Experiencia 8

*Estado al momento del monitoreo:* saludable en general. El Calafate tiene hojas pero no floreció.

*Resultado de la experiencia hasta el momento:* positiva

*Observaciones:* próximo a este trasplante se encuentra una de las estacas identificatorias donde se realizó la experiencia con “bolitas” de arcilla con semillas. Aparentemente, no se evidencian brotes de ninguna de ellas.

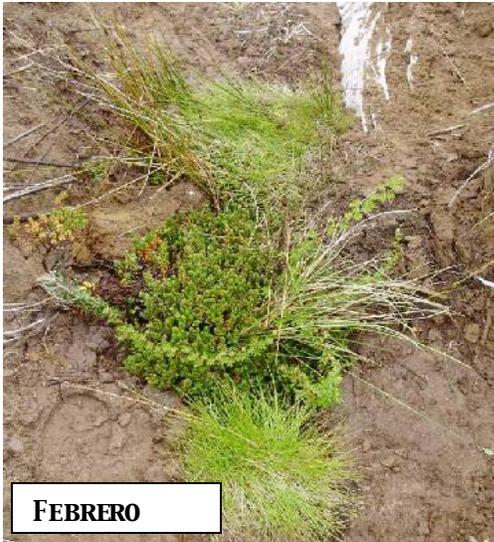
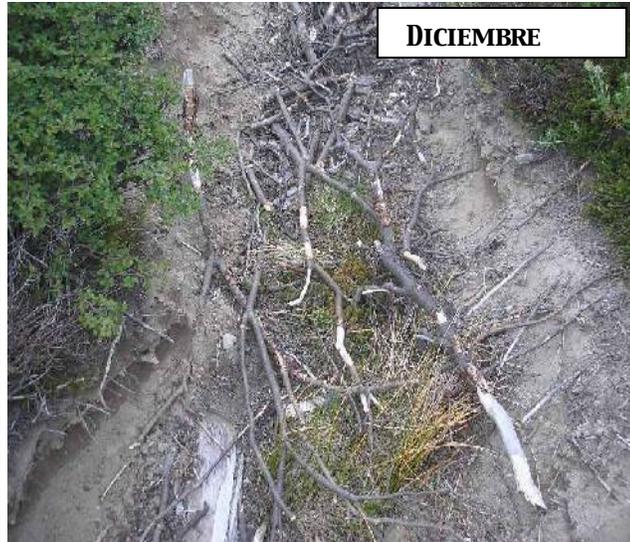
## **Experiencia 9**

*Estado al momento del monitoreo:* saludable en general. Murtilla, Marsipospermo y Chapel en buen estado. No hay evidencia del Romerillo.

*Resultado de la experiencia hasta el momento:* positiva

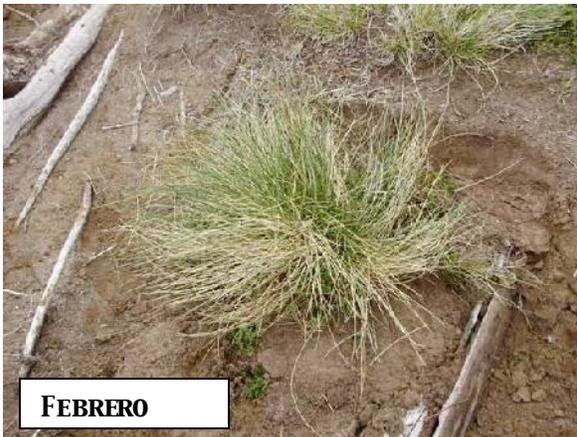
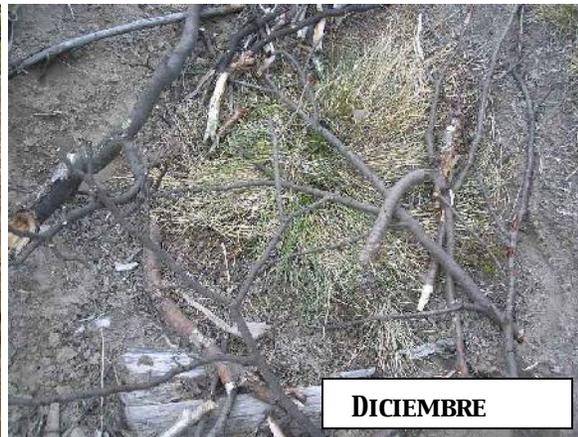
### Experiencia 10

*Estado al momento del monitoreo:* la champa saludable en general. Nos se evidenciaron los hijuelos de Poa plantados alrededor.

*Resultado de la experiencia hasta el momento:* positiva

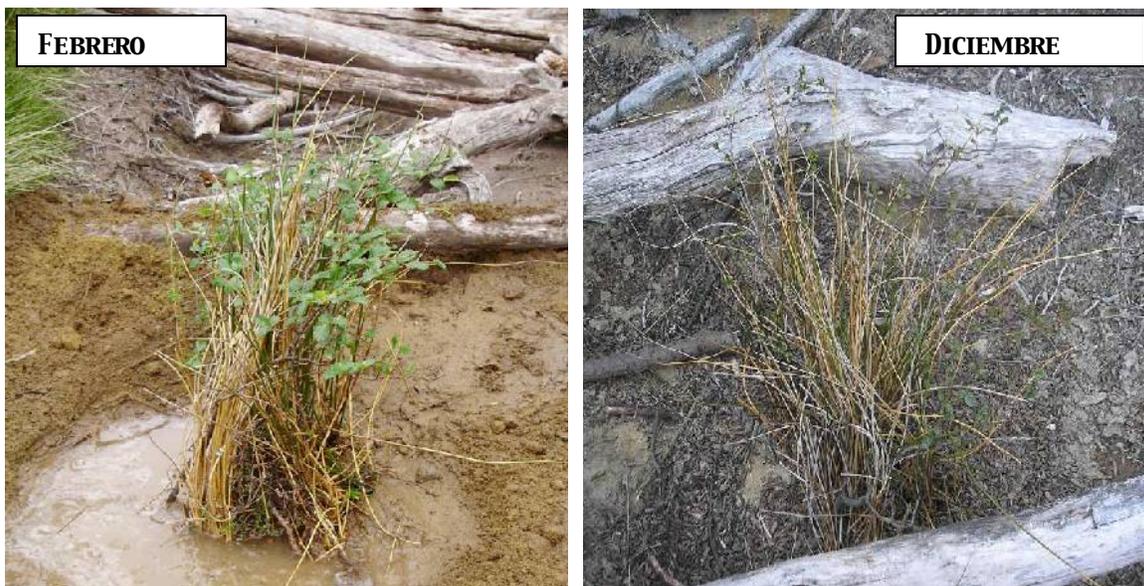
### Experiencia 11

*Estado al momento del monitoreo:* saludable en general. La Lengua rebrotó en primavera pero presenta signos de estrés. También hay una pequeña plantita brotada de Chalpel, que no había sido mencionada.

*Resultado de la experiencia hasta el momento:* positiva

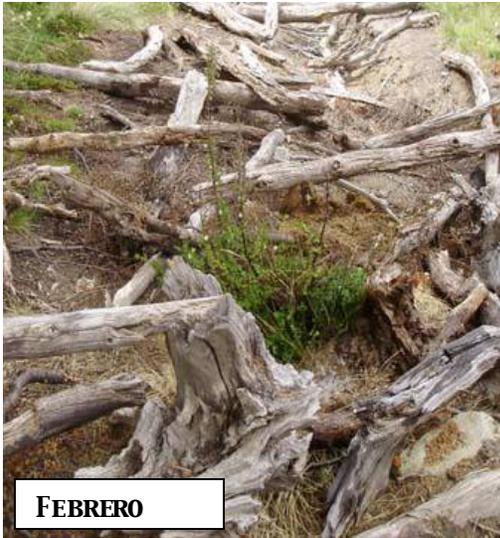
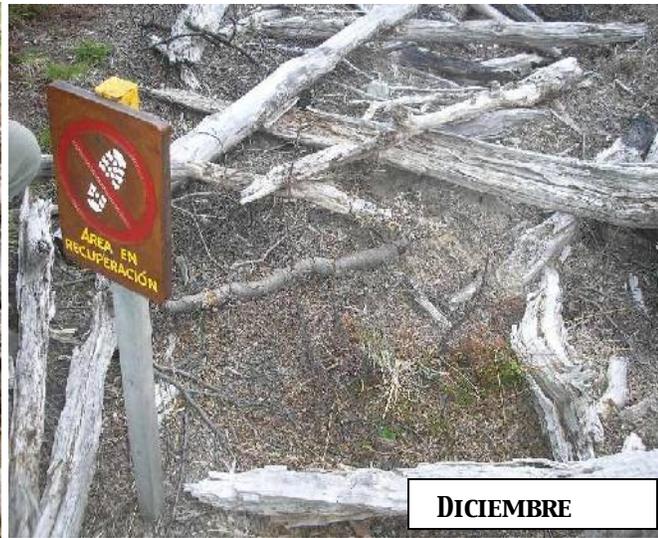
## **Experiencia 12**

*Estado al momento del monitoreo:* saludable en general. Sobrevivieron todas las plantas excepto el Chalpel (al parecer está seco).

*Resultado de la experiencia hasta el momento:* positiva

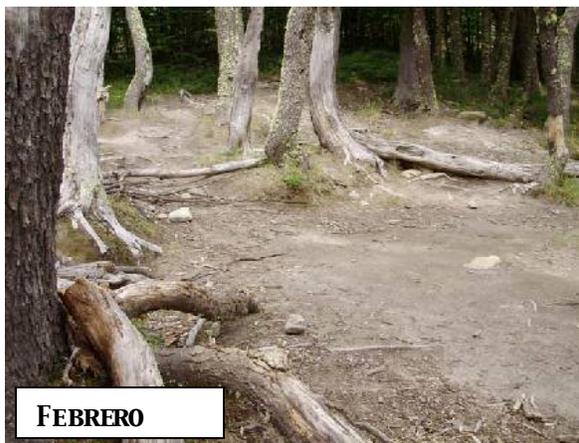
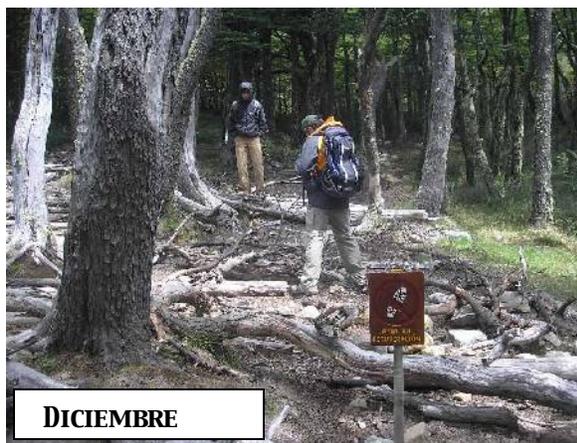
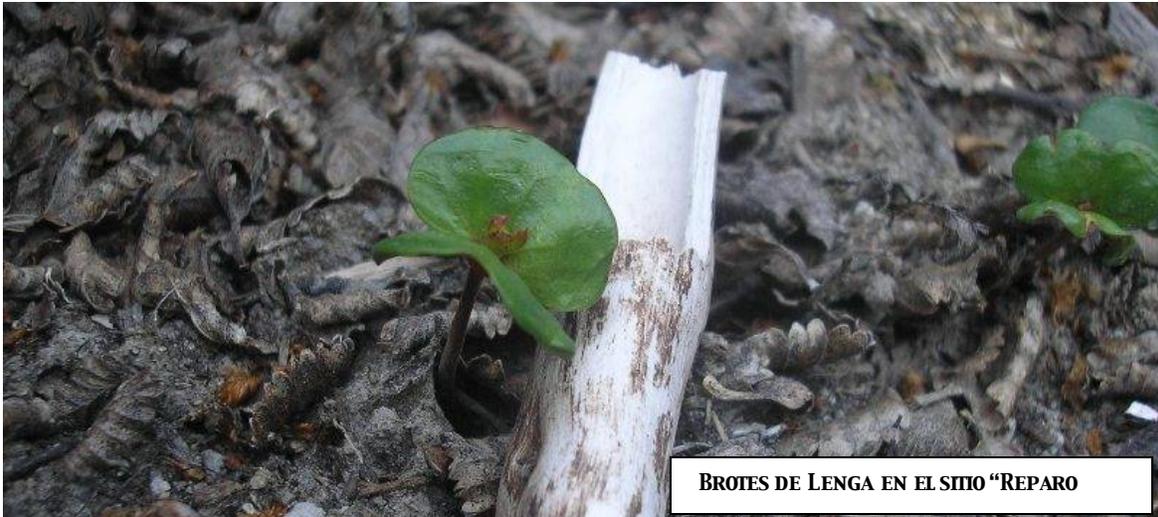
## Experiencia 1:

*Estado al momento del monitoreo:* menos del 10% de las semillas de lenga ha brotado hasta el momento, y lo han hecho en los sitios donde hay hojarasca acumulada. En cambio, las *Osmorhiza* han tenido mayor éxito, brotando durante la segunda semana de diciembre en un 30% de la superficie.

Resultado de la experiencia hasta el momento: medianamente positiva

Observaciones: Cercano a este sitio colocamos otra estaca para identificar las bolitas de arcilla. No había evidencia de las mismas, ni de brotes.

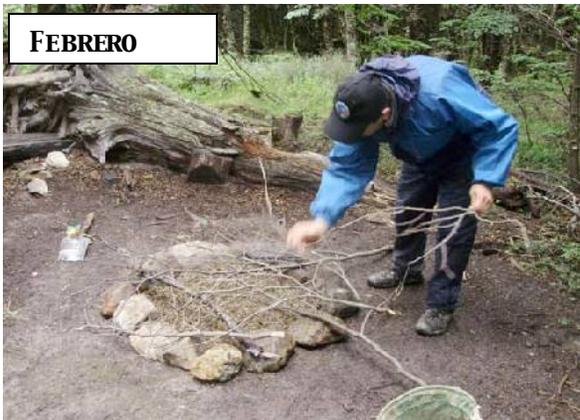
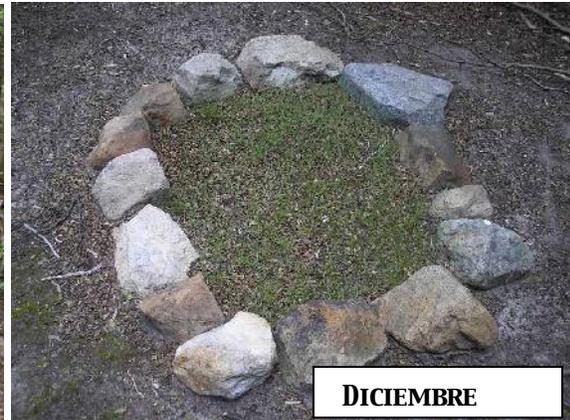
### **Experiencia 3:**

*Estado al momento del monitoreo:* excelente. La totalidad de las plántulas prosperó exitosamente.

*Resultado de la experiencia hasta el momento:* positiva

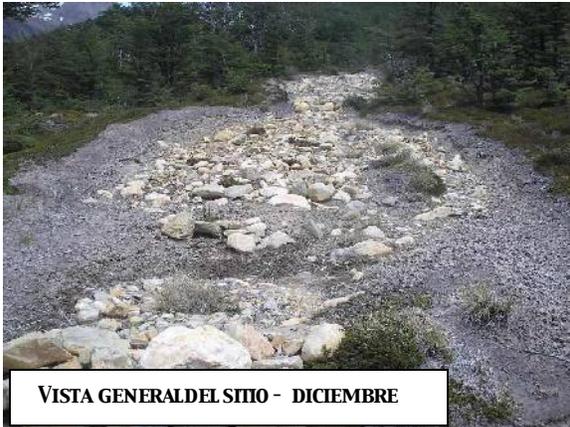
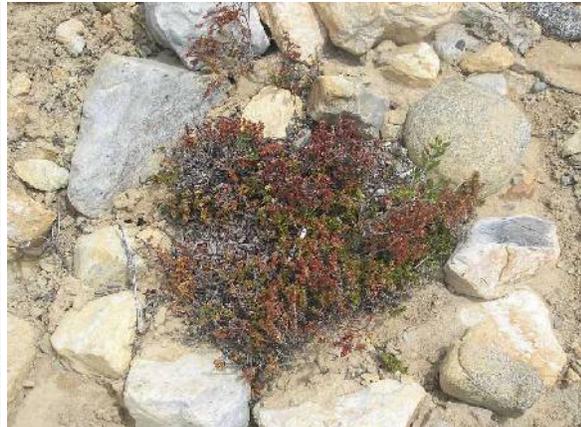
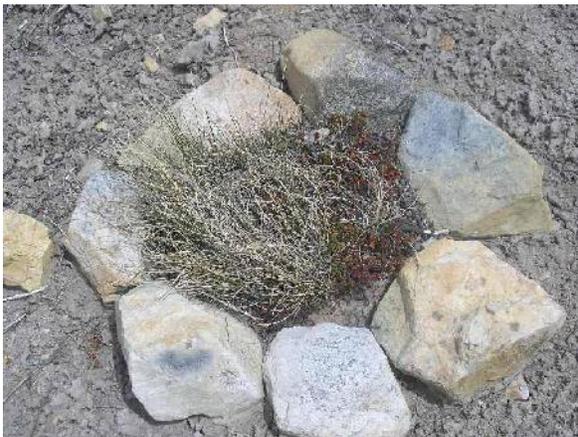
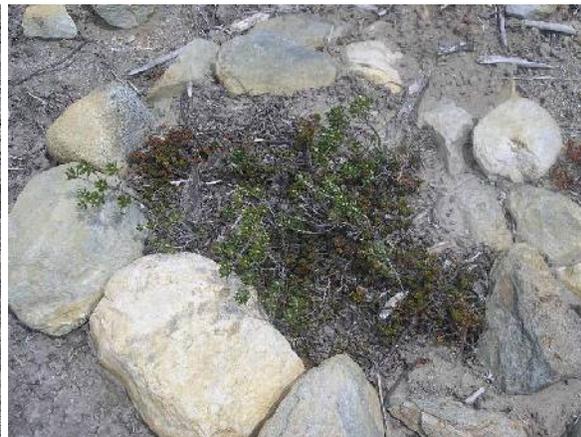
#### **OTRO SITIO: ANTIGUO COMIENZO DE SENDA A LAGUNA DE LOS TRES**

*Estado al momento del monitoreo:* En general es muy bueno. Pasado el invierno y primavera, todos los transplantes se ven muy saludables. Han sufrido un poco más aquellos se encuentran junto al dique de piedra construido para retener el suelo, ya que los ha tapado parcialmente la gran acumulación de material. De lo que no se encontró evidencia hasta ahora fue de las experiencias con las bolitas de arcilla.

*Resultado de la experiencia hasta el momento:* positiva

*Observación:* El dique construido en la parte superior del antiguo sendero (para evitar que el cauce del arroyo tome el curso de este sector en reparación) funcionó perfectamente.
