## **MONITOREO DE TRABAJOS DE REVEGETACIÓN Y RECUPERACIÓN DE ÁREAS (primera fase) Proyecto de Restauración de Senderos – American Alpine Club**

**SECCIONAL LAGO VIEDMA – PARQUE NACIONAL LOS GLACIARES– Diciembre de 2009**

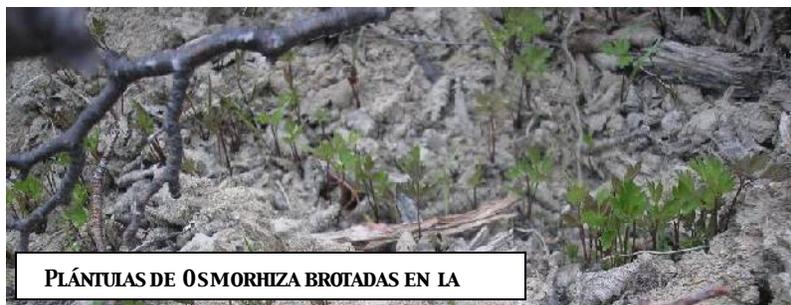
- Las gramíneas, si bien permanecieron vivas en todas las champas, son las que presentan mayores signos de estrés pasado el invierno.
- El dique construido para retener el avance del río y desviar el cauce que desembocaba en la cárcava funcionó perfectamente, no evidenciándose desborde alguno.

- Las ramas de Murtilla que se sacaron con raíz de la nueva traza del sendero, y se utilizaron como material de relleno de la cárcava durante la primavera de 2008, permanecieron vivas, y algunas produjeron nuevos brotes.

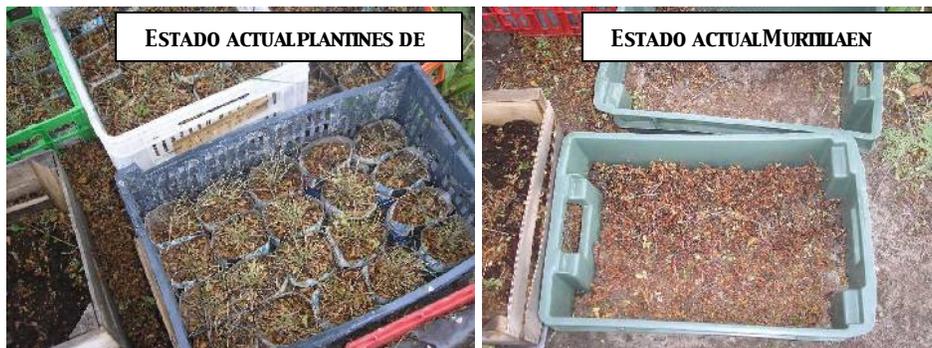
*Estado al momento del monitoreo:* no hay evidencia positiva en ninguna de las experiencias. Las semillas no germinaron, y los gajitos se mantuvieron verdes durante el invierno, pero fueron secándose progresivamente durante la primavera.

*Resultado de la experiencia:* negativa
